PLACE BERNARD LHEZ

Villefranche-de-Rouergue

(2017)

Concernée par un projet de parking souterrain, la place B. Lhez est située dans un secteur intra-muros de Villefranche-de-Rouergue au riche contexte archéologique. Fondée en 1252, la bastide a connu un essor rapide, notamment grâce aux richesses du sous-sol. Le diagnostic de la place (Fig. 1) visait à repérer et caractériser une éventuelle occupation antique pouvant être liée à l'exploitation minière du secteur, d'identifier les vestiges de la bastide du XIII^{ème} s. et de son extension au XIV^{ème} s., ceux de la Trésorerie et de l'Hôtel de la Monnaie du XV^{ème} s., et ceux du couvent de la Visitation des XVII^{ème} s. et XVIII^{ème} s.

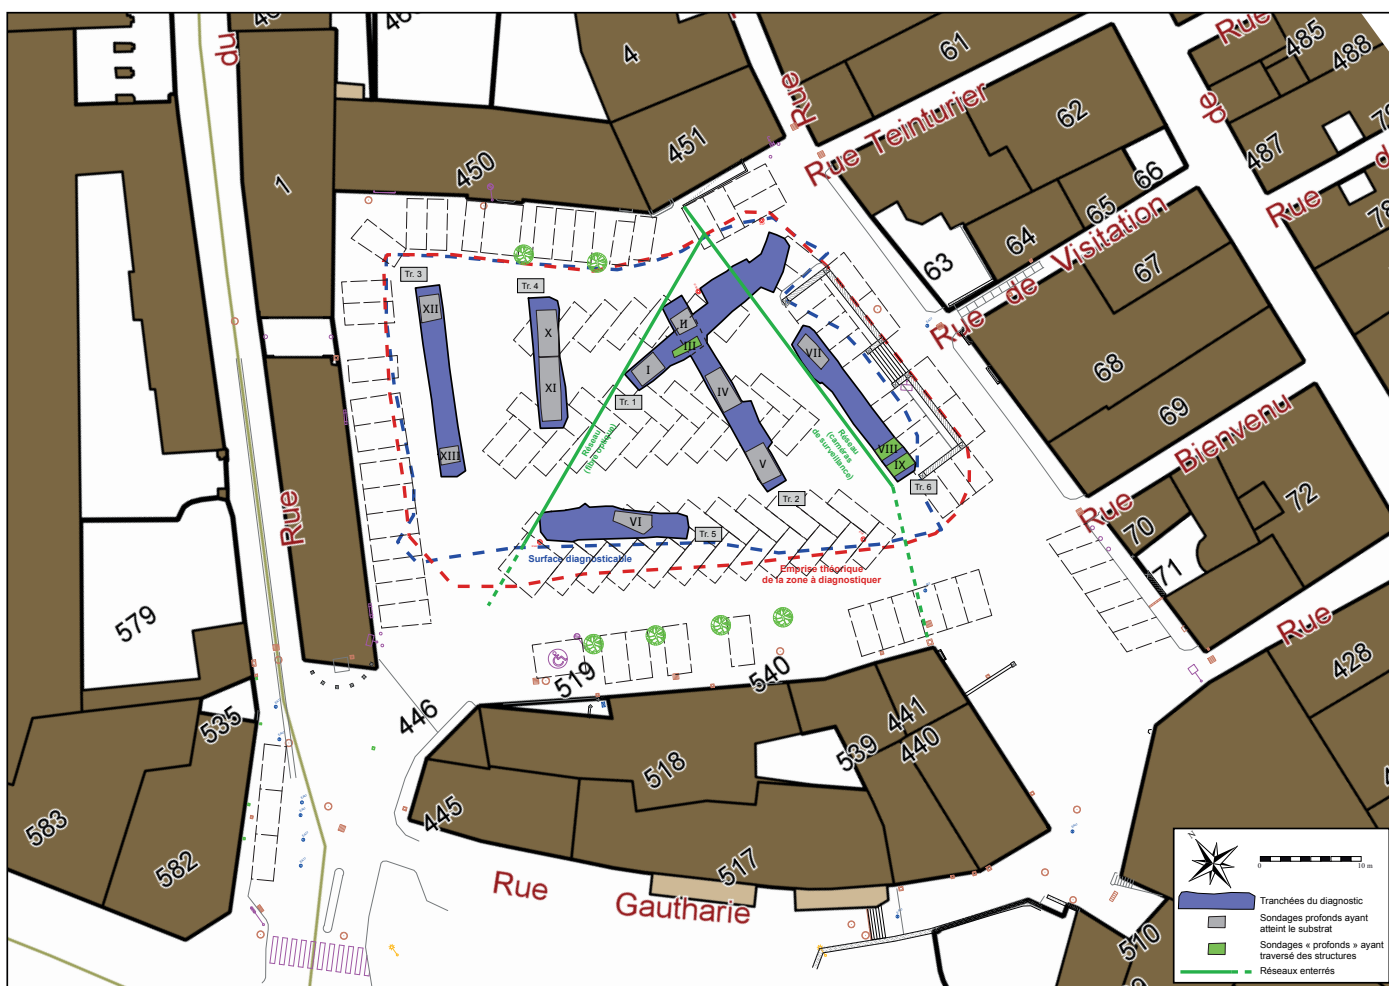
Fig. 1 : Plan d'emprise du diagnostic et d'implantation des tranchées 1 à 6 (mise au net : J. Trescarte).

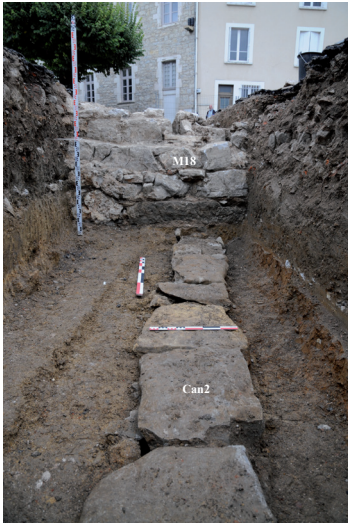
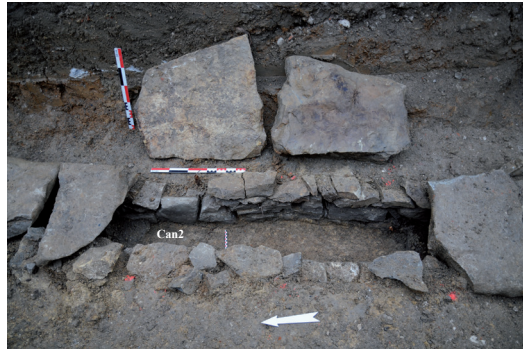
Fig. 2 : Le « toutat » Can2 et le mur M18 de la tranchée Tr. 2 (clichés : J. Trescarte et J. Hantrais).

Dans la tranchée 2, une canalisation (Can2), orientée nord-nord-est/sud-sud-ouest, a été mise en place juste avant la construction d'un puissant mur est-ouest (M18), afin d'assainir le secteur (Fig. 2). La datation ¹⁴C du mur a donné la date calibrée 1225-1282 cal AD. Un drain est/ouest (Can3) paraît se greffer sur Can2. Orientée nord/sud, une troisième canalisation (Can4), dont les dalles et le sommet des piédroits ont été cimentés au mortier de chaux (au XIX^{ème} s. ?), pourrait avoir été mise en place anciennement. Les canalisations Can2 et Can4 sont parallèles à des murs appartenant vraisemblablement à l'Hôtel de la Monnaie du XV^{ème} s. Ces canalisations n'ont pas été implantées au hasard mais respectent une orientation (probable trame urbaine préétablie de la bastide) qui sera reprise lors de la construction de l'Hôtel.

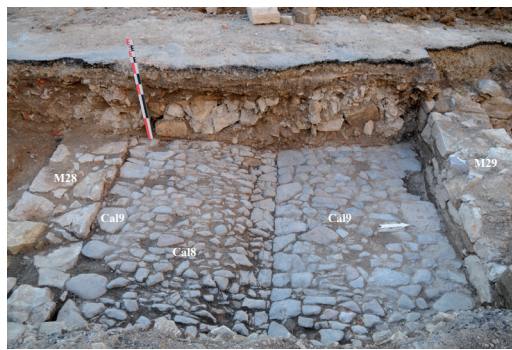
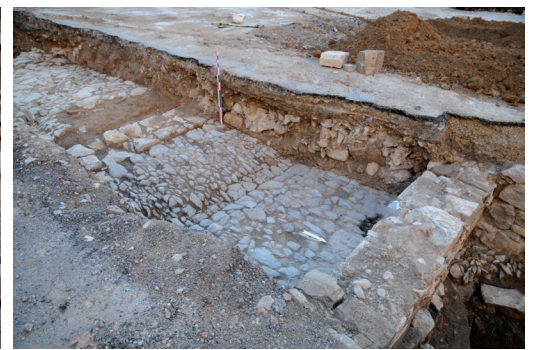
Fig. 3 : La calade Cal8/Cal9 et les murs M28 et M29 de la tranchée Tr. 6 (clichés : J. Trescarte).

Dans la tranchée 6, deux murs orientés est/ouest (M27 et M28) et un dallage (Cal7) appartiennent à un bâtiment dont la façade donnait sur la rue de la Trésorerie. Les calades Cal8 et Cal9 constituent le niveau le plus récent d'une rue orientée est-ouest, dans le prolongement de l'actuelle rue de la Victoire, et délimitant, au nord, le bâtiment (Fig. 3).
